Veinettet på virkeområdet til Trollåsen grendelag - tilstandsrapport

Trollåsen grendelag representerer 314 boenheter på Trollåsen. Veinettet på grendelagets virkeområde omfatter veiene **Sponstubben, Sagveien, Flisveien og Kvernbakken ("Veinettet")**.

Beskrivelse av skader på Veinettet på Trollåsen

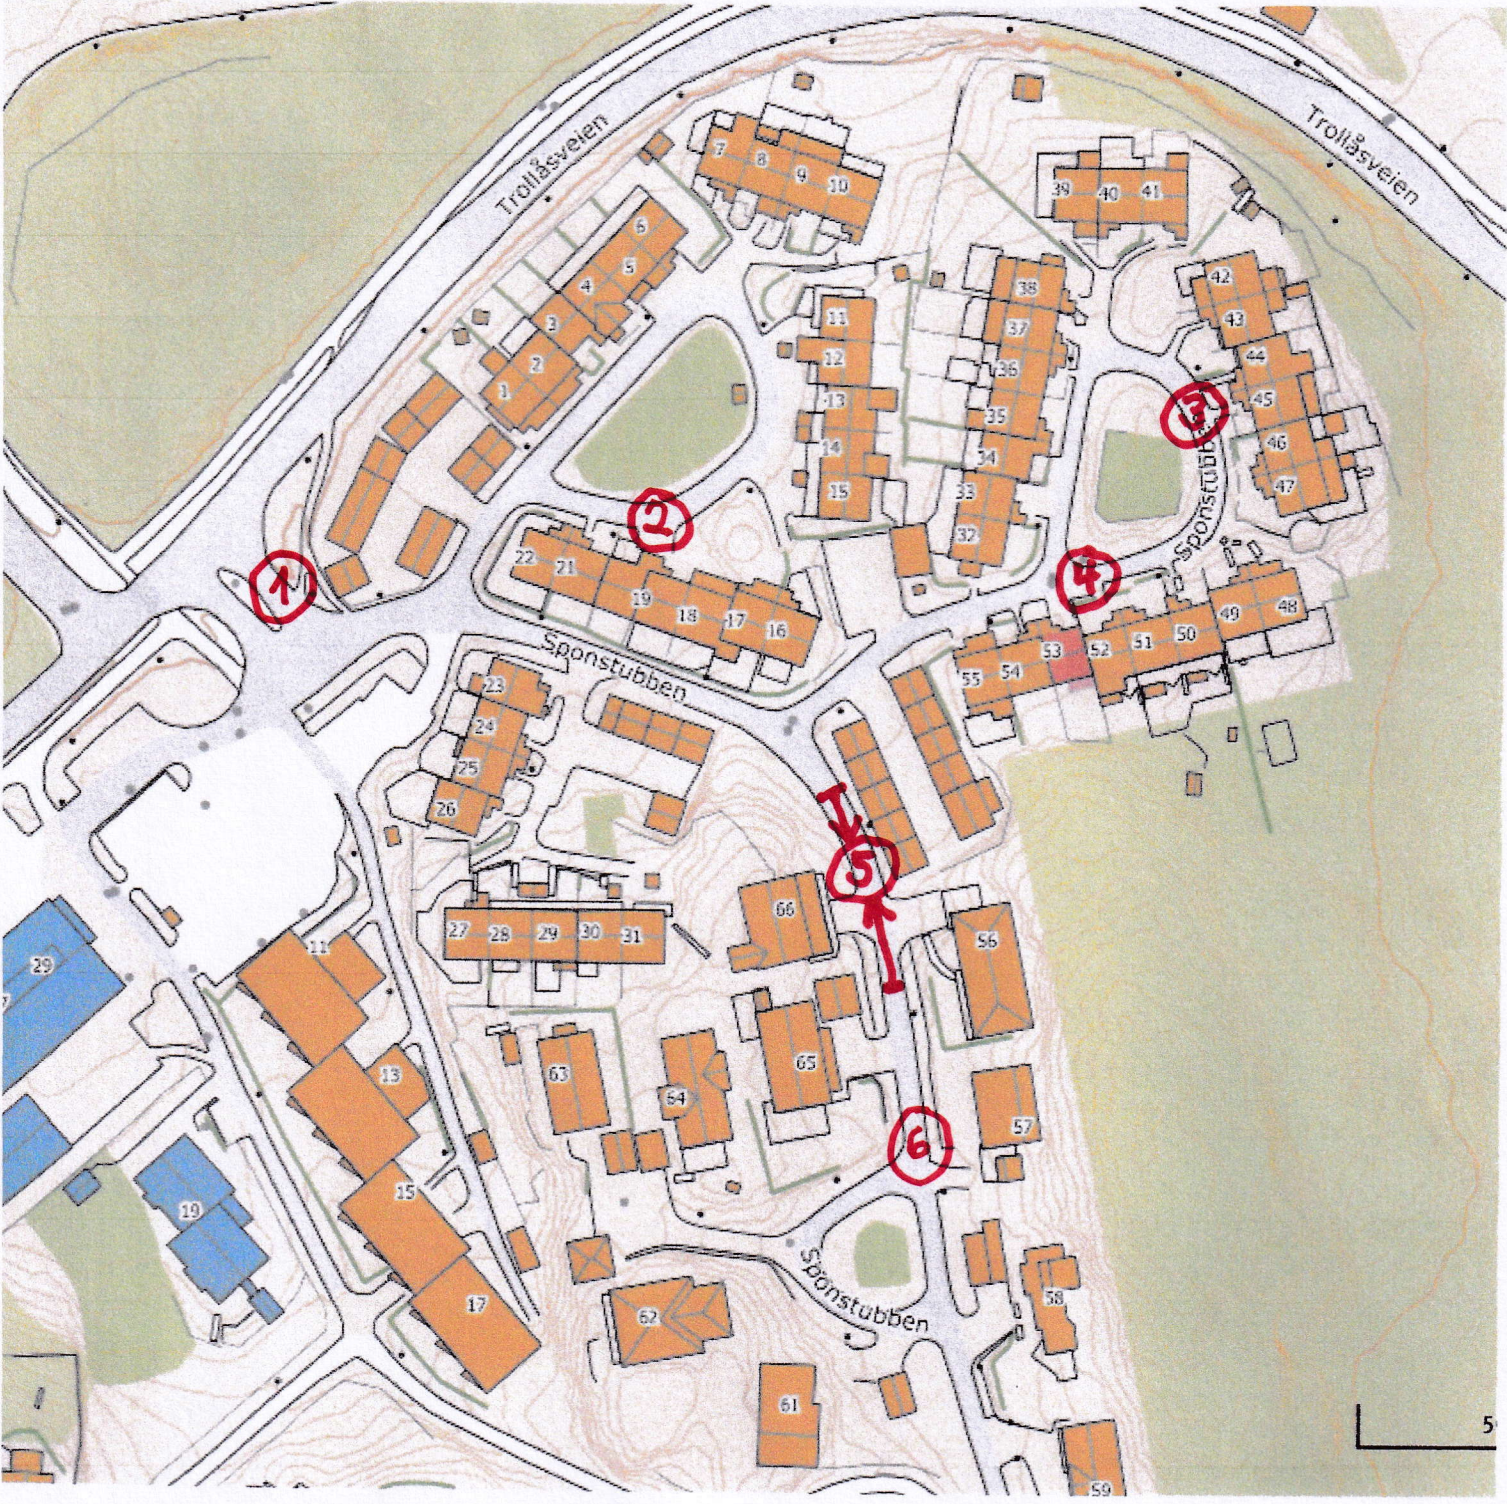
A. Sponstubben (eget kart)

- Sted merket 1: stort hull i veibanen ved innkjørsel fra Trollåsveien
- Sted merket 2: sprekk i asfalten på tvers av hele veibanen utenfor nr. 19
- Sted merket 3: lite hull i veibanen utenfor nr. 45
- Sted merket 4: skadet veikant i svingen utenfor nr. 52
- Sted merket 5: øverste asfaltlag skadet midt i veibanen utenfor
- Sted merket 6: småskader i øverste asfaltlag midt i veibanen utenfor nr. 57

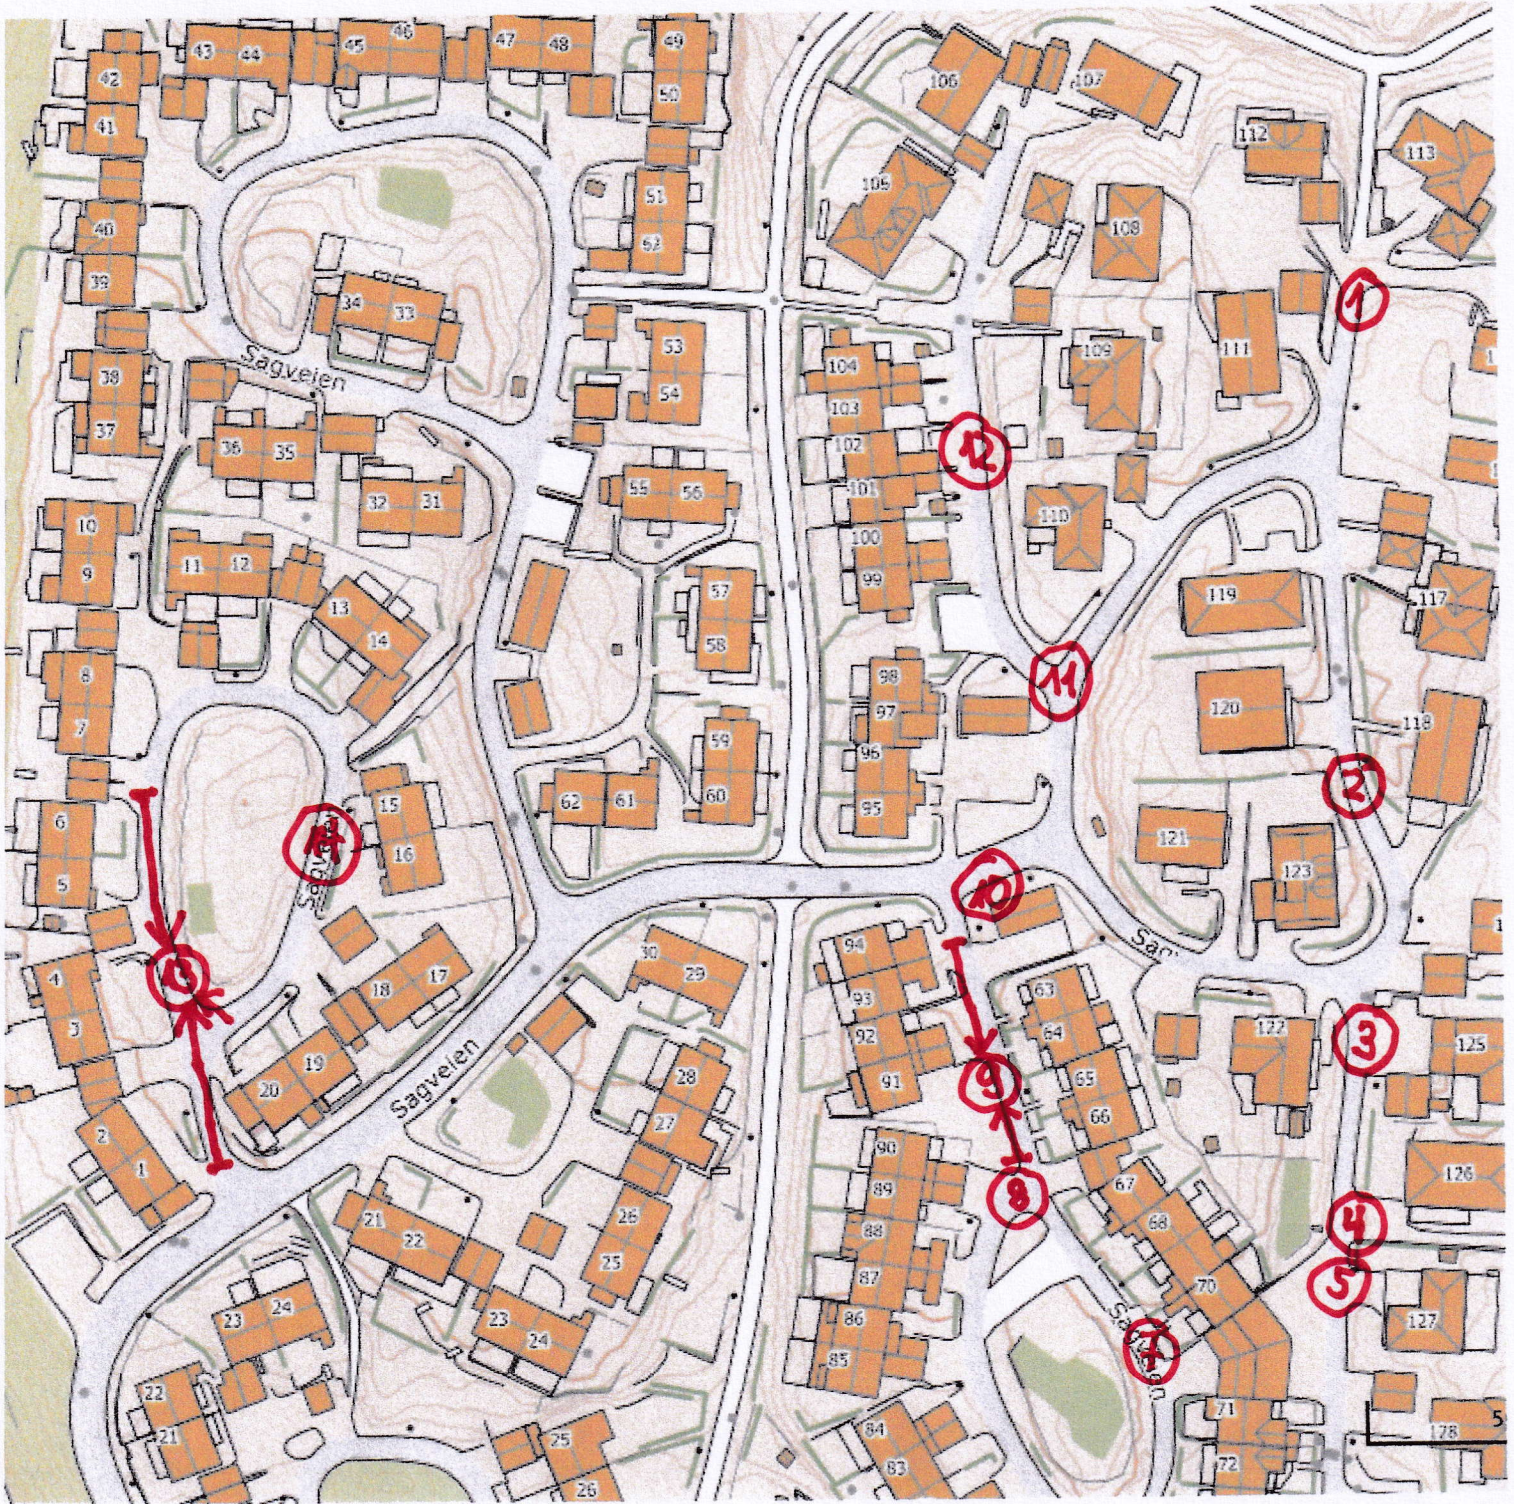
B. Sagveien (eget kart)

- Sted merket 1: skadet asfaltkant i svingen mellom nr. 111 og nr. 115
- Sted merket 2: skadet asfalt rundt kumlukk utenfor nr. 118
- Sted merket 3: skadet asfaltkant, fjell/stein stikker opp gjennom asfalten ved nr. 125

- Sted merket 4: skadet asfaltkant ved nr. 126
- Sted merket 5: fjell/stein stikker opp gjennom asfalten ved nr. 127
- Sted merket 6: skadet veikant, fjell/stein stikker opp gjennom asfalten ved nr. 77

- Sted merket 7: dypt hull i veibanen (ca. 15 cm) utenfor nr. 70
- Sted merket 8: to hull i veibanen utenfor nr. 89/90
- Sted merket 9: ekstremt slitt veidekke, diverse hull i veibanen og fjell/stein som stikker opp gjennom asfalten fra nr. 94 og innover. Reasfaltering av hele strekningen anbefales på det sterkeste

- Sted merket 10: skadet asfaltkant i svingen
- Sted merket 11: Stort hull i veibanen utenfor nr. 110
- Sted merket 12: lite hull i veibanen utenfor nr. 102

- Sted merket 13: Mange til dels store hull i veibanen og fjell/stein stikker opp gjennom asfalten mellom nr. 1 og 6. Reasfaltering av hele strekningen anbefales på det sterkeste

- Sted merket 14: skadet asfaltkant utenfor nr. 15 og 16

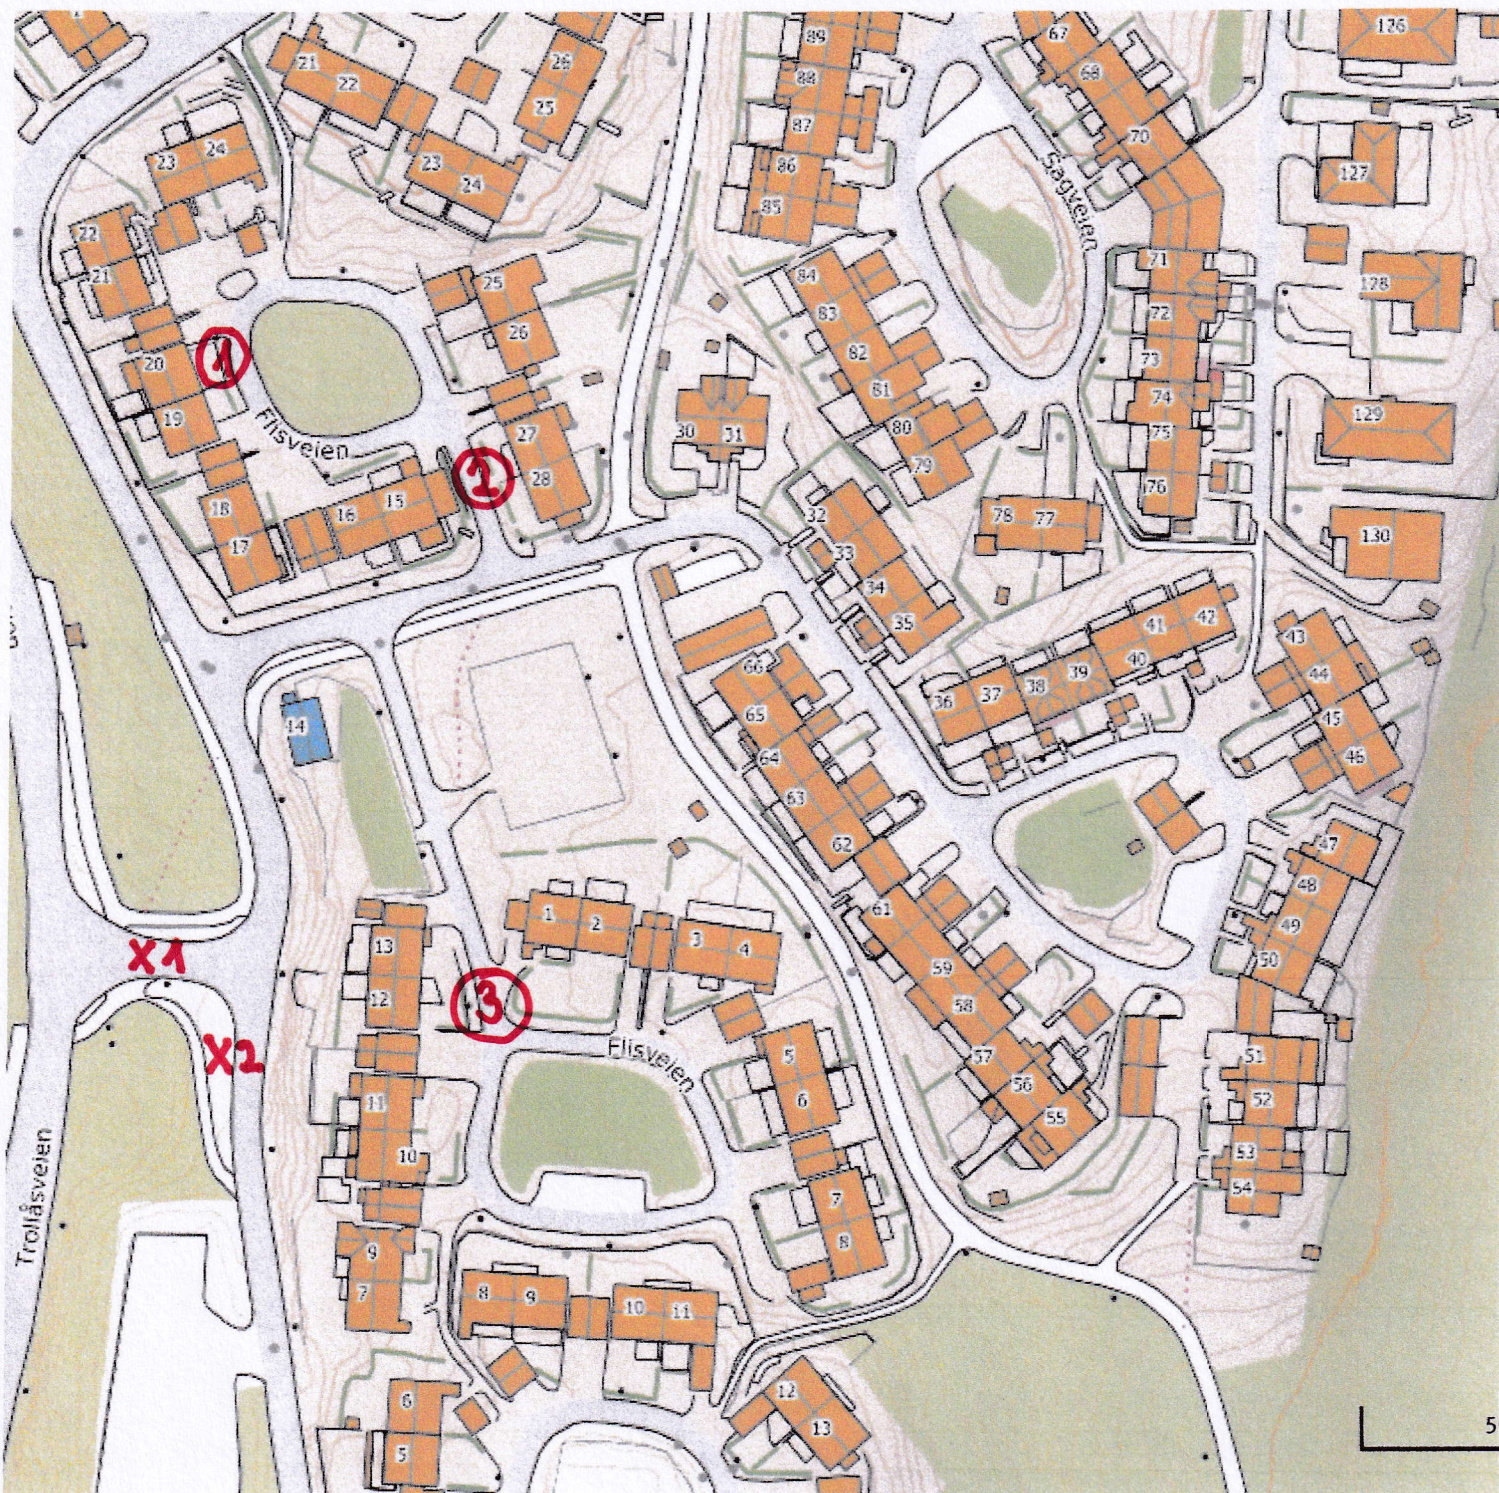
C. Flisveien (eget kart)

- Sted merket 1: begynnende sprekkdannelse i veibanen utenfor nr. 20
- Sted merket 2: småskader midt i veibanen utenfor nr. 27 og 28
- Sted merket 3: lite hull i veibanen utenfor nr. 12
- Sted merket X1: innkjørsel fra Trollåsveien til Sagveien/Kvernbakken øverste asfaltlag begynner å spreke opp
- Sted merket X2: gangvei fra innkjørsel og et stykke inn i Kvernbakken befinner seg i meget dårlig stand. Ble ikke asfaltert i 2020 under tildeling av øremerkede midler.

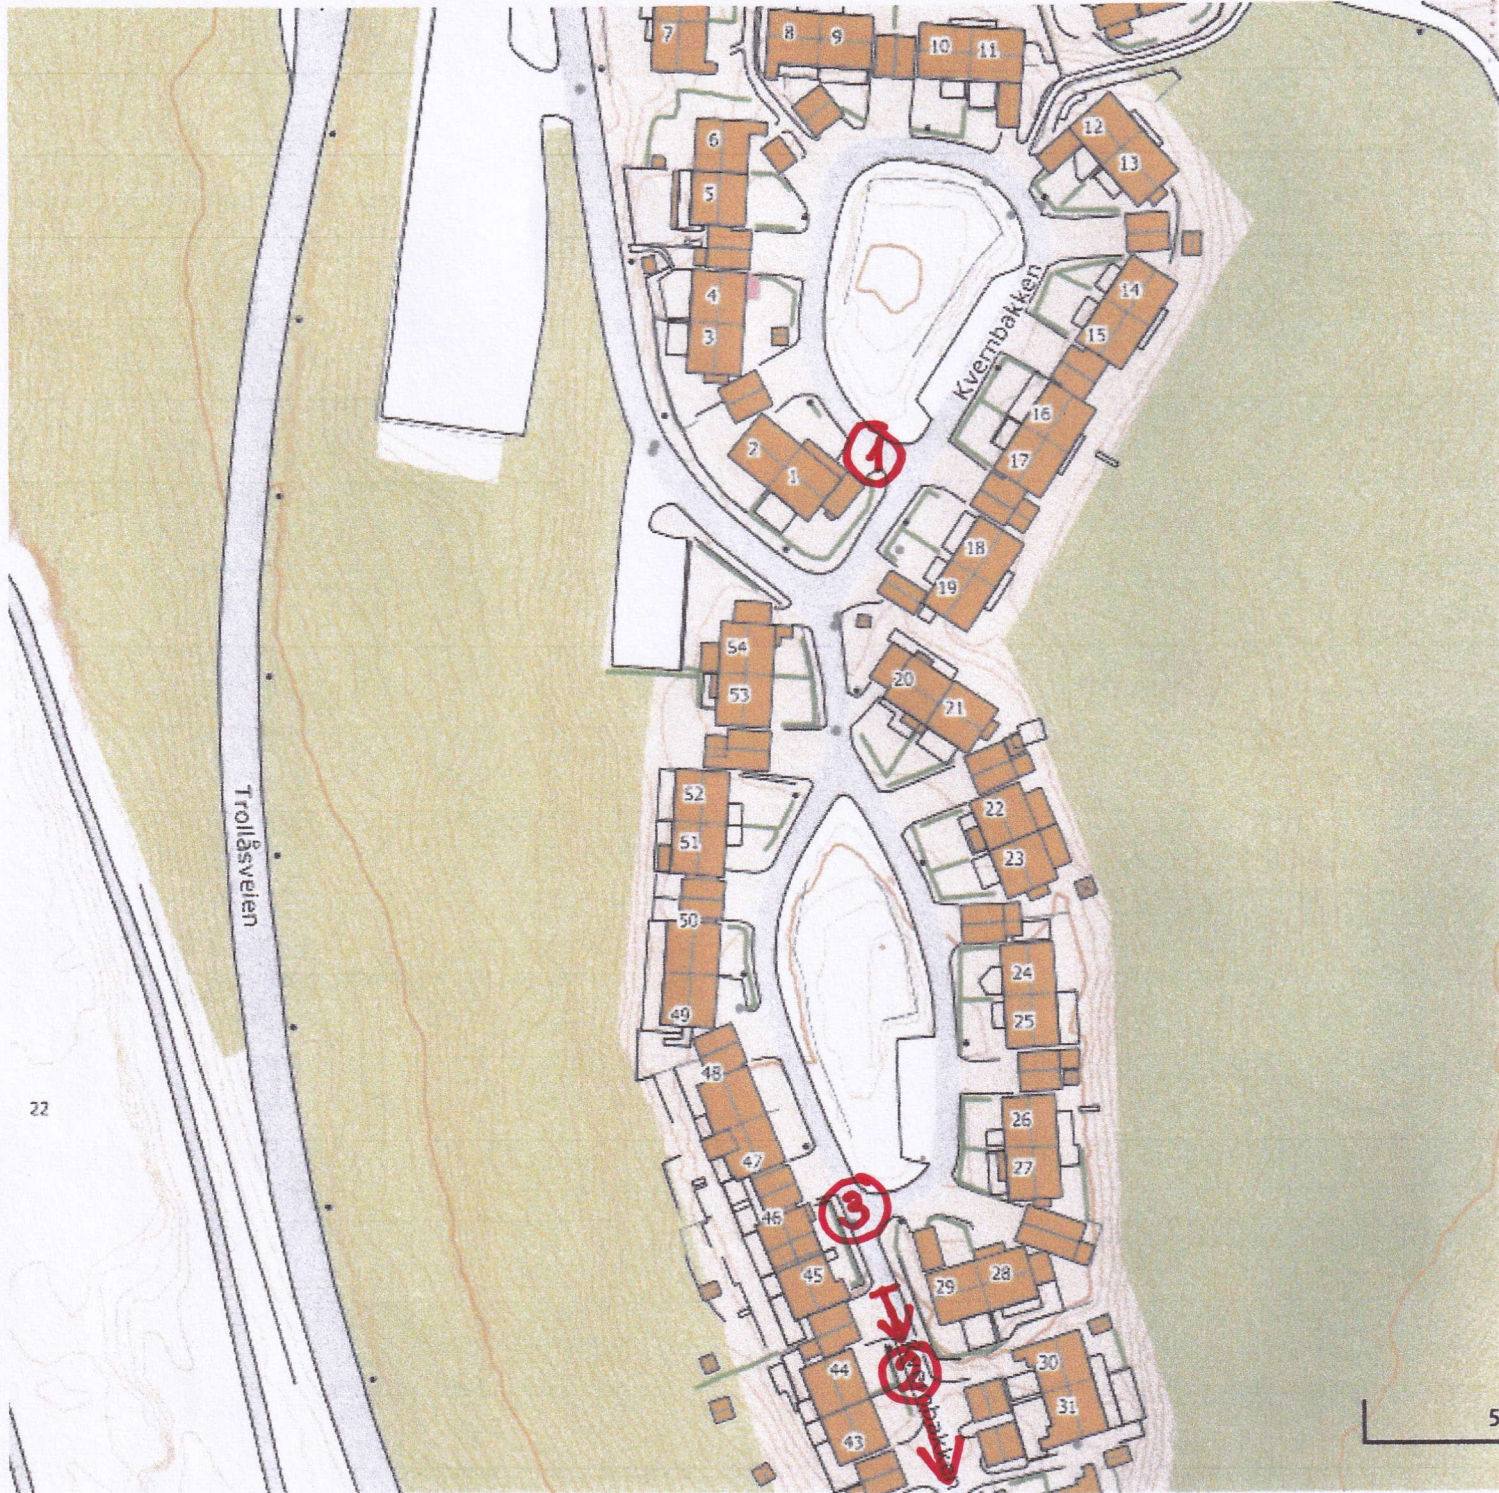
D. Kvernbakken (eget kart)

- Sted merket 1: skadet asfaltkant i svingen på begge sider utenfor nr. 1
- Sted merket 2: sprekkdannelse i asfalten på langs fra nr. 29 og sydover
- Sted merket 3: lite hull i veibanen utenfor nr. 46
