Veinettet på virkeområdet til Trollåsen grendelag

Beskrivelse av skader på Veinettet på Trollåsen

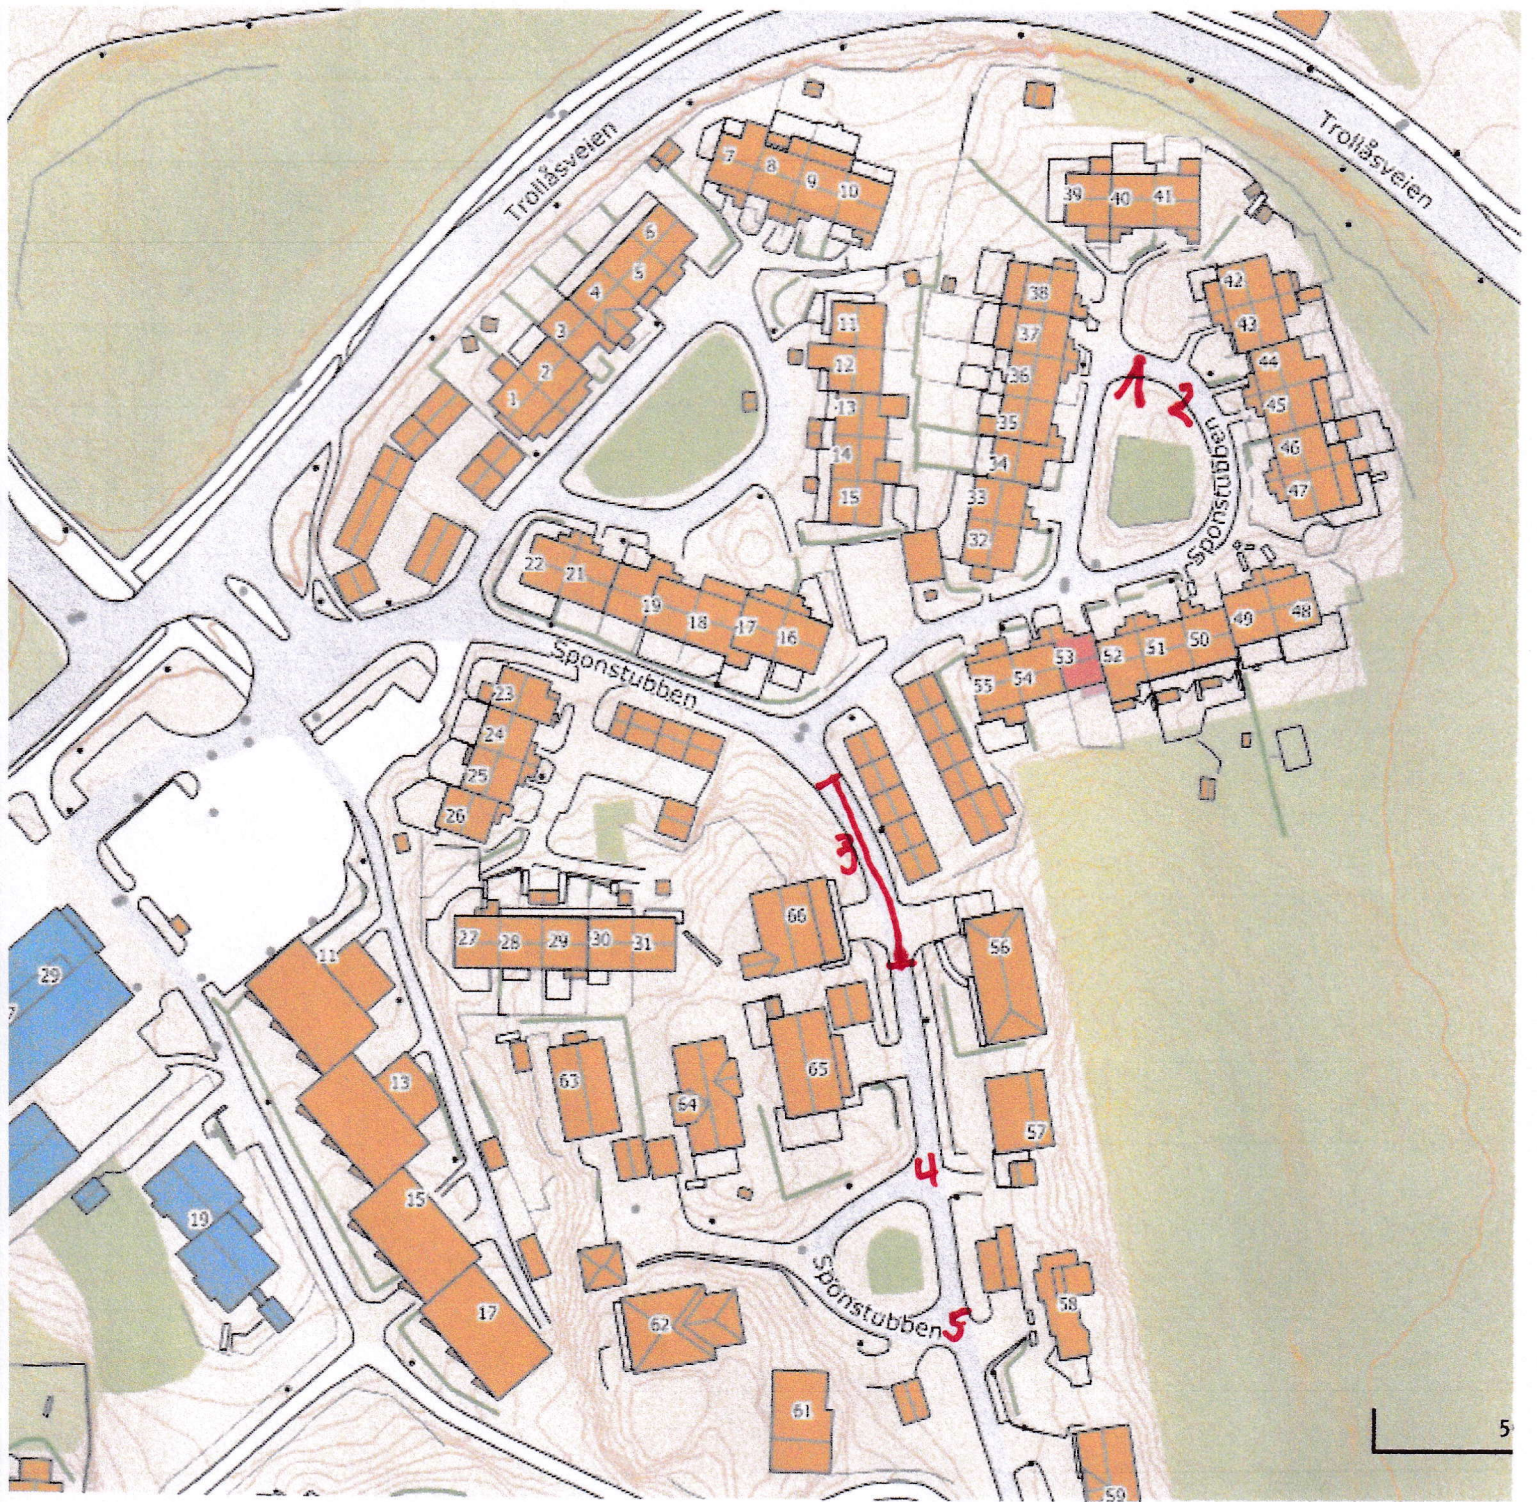
A. Sponstubben (eget kart)

- Sted merket 1: hull i veibanen, skadet asfaltkant utenfor nr. 36
- Sted merket 2: fjell/stein kommer opp i asfalten mellom nr. 43 og 44
- Sted merket 3: slitt asfalt hvor øverste lag delvis er borte mellom nr. 65 og 66
- Sted merket 4: diverse sprekk og småhull i asfalten utenfor nr. 57
- Sted merket 5: diverse småhull i veibanen utenfor Sponstubben 58

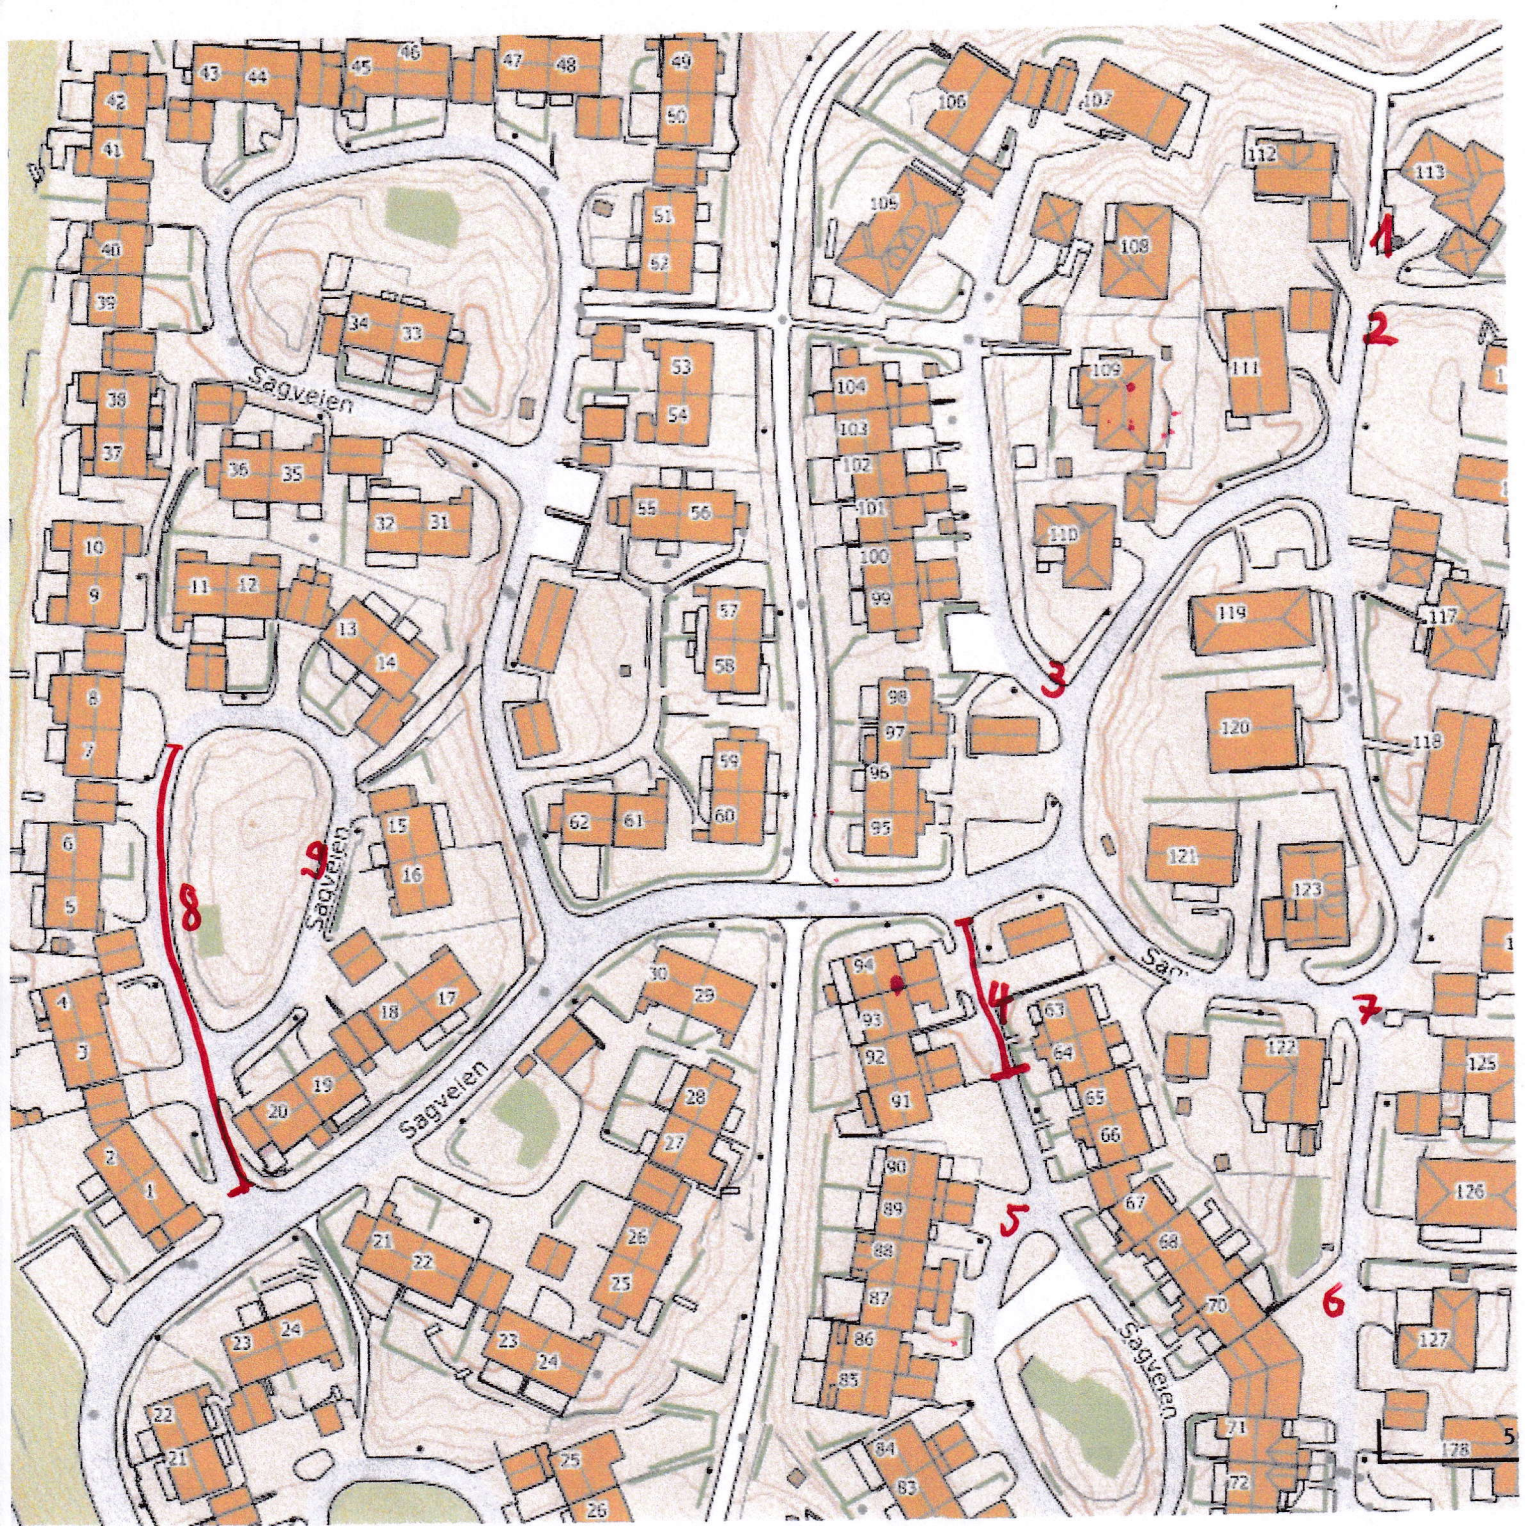
1. inngangen til Sagveien 1-20 mellom nr. 1 og 7 (merket med nr. 8 i kartet over Sagveien)
2. Inngangen til Sagveien 63-94 mellom Sagveiens hovedløp og nr. 63 (merket nr. 4 i kartet)
3. Det befinner seg ett stort og et mindre hull i veibanen utenfor Sagveien nr. 125 (merket nr. 7 i kartet)
4. Mellom Sagveien 98 og 110 er asfaltkanten sterk skadet. Skaden dekker ca. 25% av veibanen

B. Sagveien (eget kart)

- Sted merket 1: hull i asfalten og skadet asfaltkant utenfor nr. 113
- Sted merket 2: skadet asfaltkant utenfor nr. 115
- Sted merket 3: Sterk skadet asfaltkant som har tatt ca. ¼ del av veibanen mellom nr. 98 og 110
- Sted merket 4: sterk skadet asfaltkant og hull i veibanen. Ekstremt dårlig veidekke fra innkjørsel til tunet til nr. 64
- Sted merket 5: hull i veibanen mellom nr. 89 og 90
- Sted merket 6: fjell/stein stikker opp gjennom asfalten, skadet asfaltkant utenfor nr. 126 og 127
- Sted merket 7: ett stort og et mindre hull i veibanen, veldig slitt asfaltdekke utenfor nr. 125
- Sted merket 8: ekstremt slitt veidekke, diverse hull i veibanen og fjell/stein som stikker opp gjennom asfalten
- Sted merket 9: skadet asfaltkant utenfor nr. 15 og 16

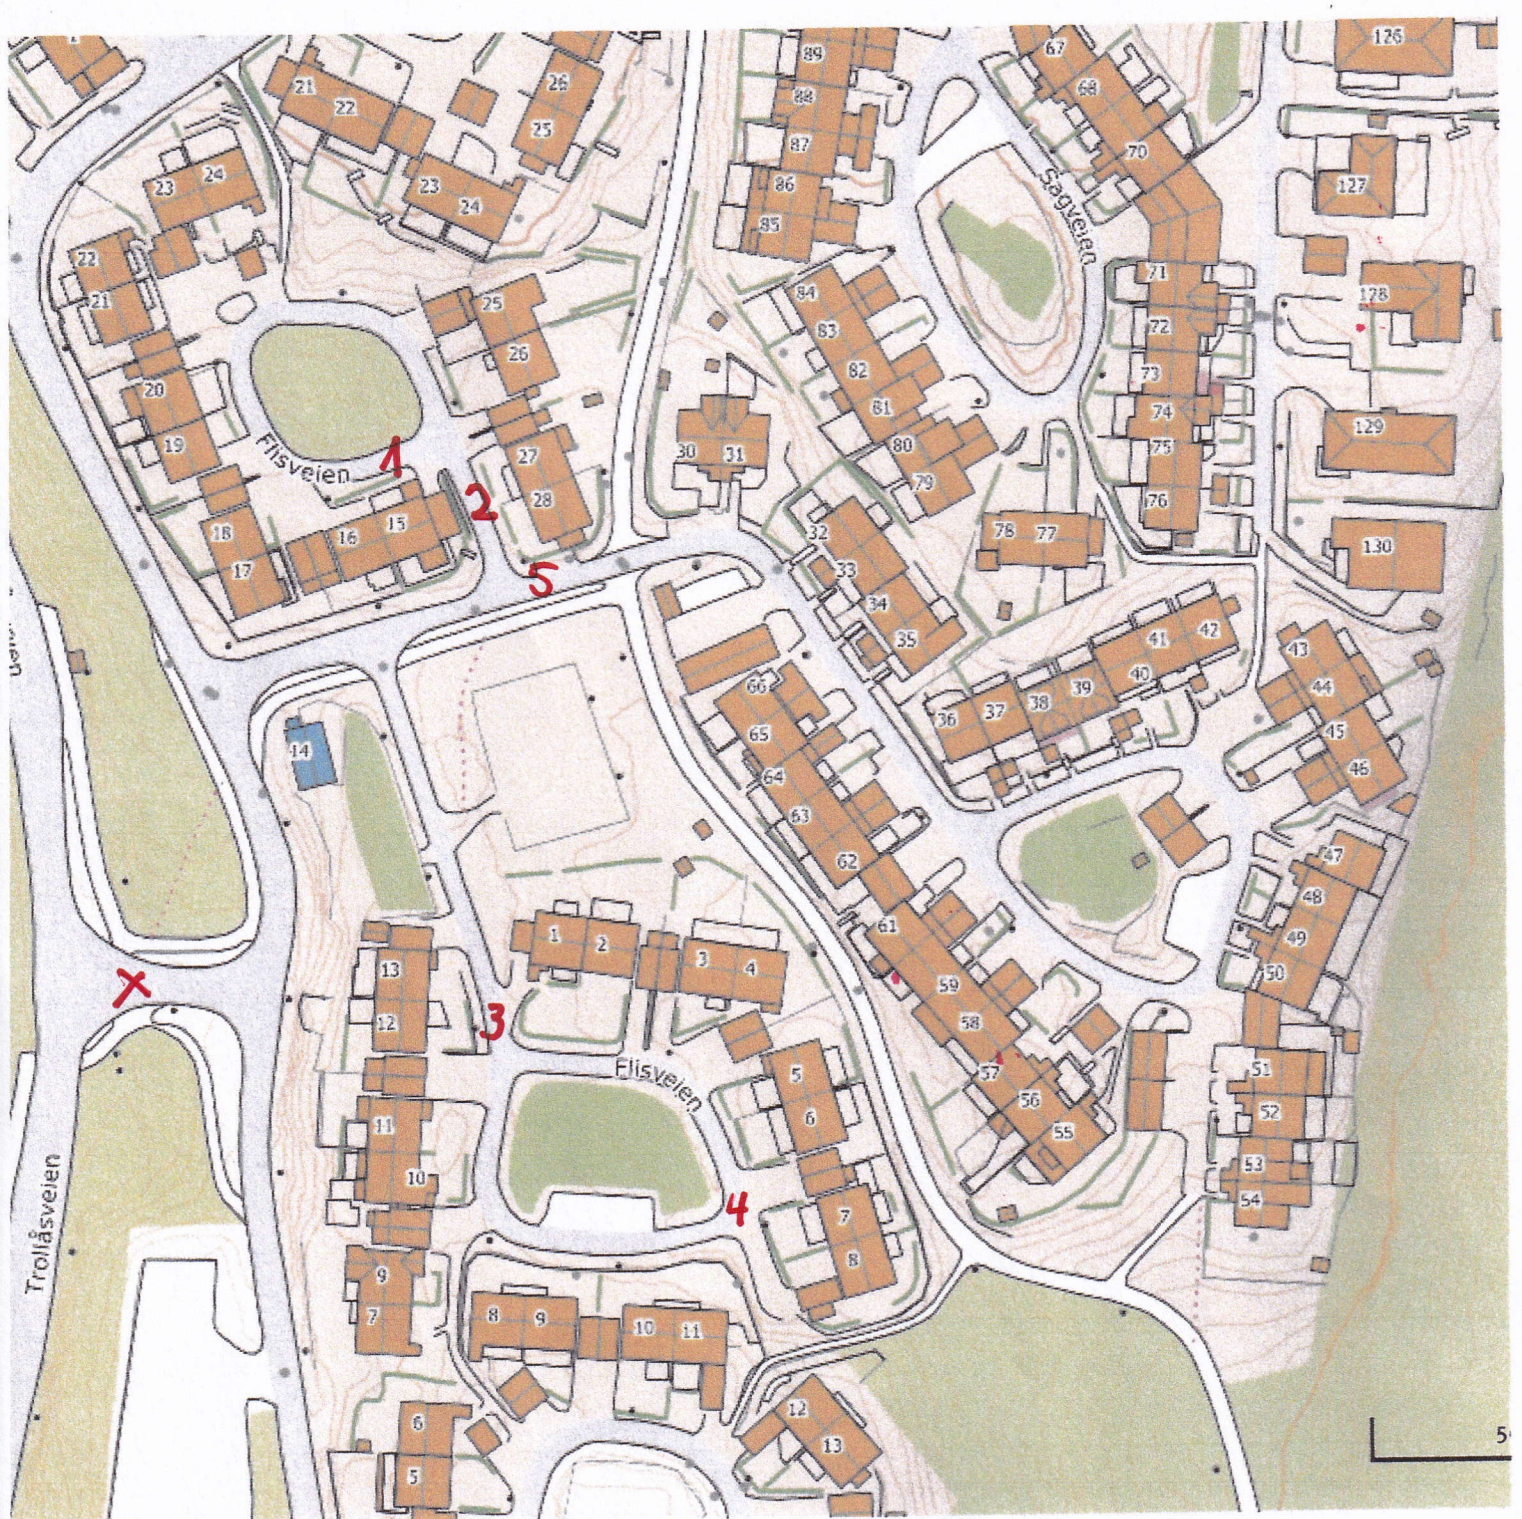
C. Flisveien (eget kart)

- Sted merket 1: hull i veien utenfor nr. 15
- Sted merket 2: sprekker i asfalten ved siden av nr. 15
- Sted merket 3: hull i asfalten og skadet asfaltkant utenfor nr. 12
- Sted merket 4: hull i asfalten og skadet asfaltkant utenfor nr. 6 og 7
- Sted merket 5: dypt hull og skadet asfaltkant utenfor nr. 28

E. Innkjørsel til Sagveien og Kvernbakken fra Trollåsveien (avmerket på kart over Flisveien)

- Sted merket X: diverse hull i asfalten

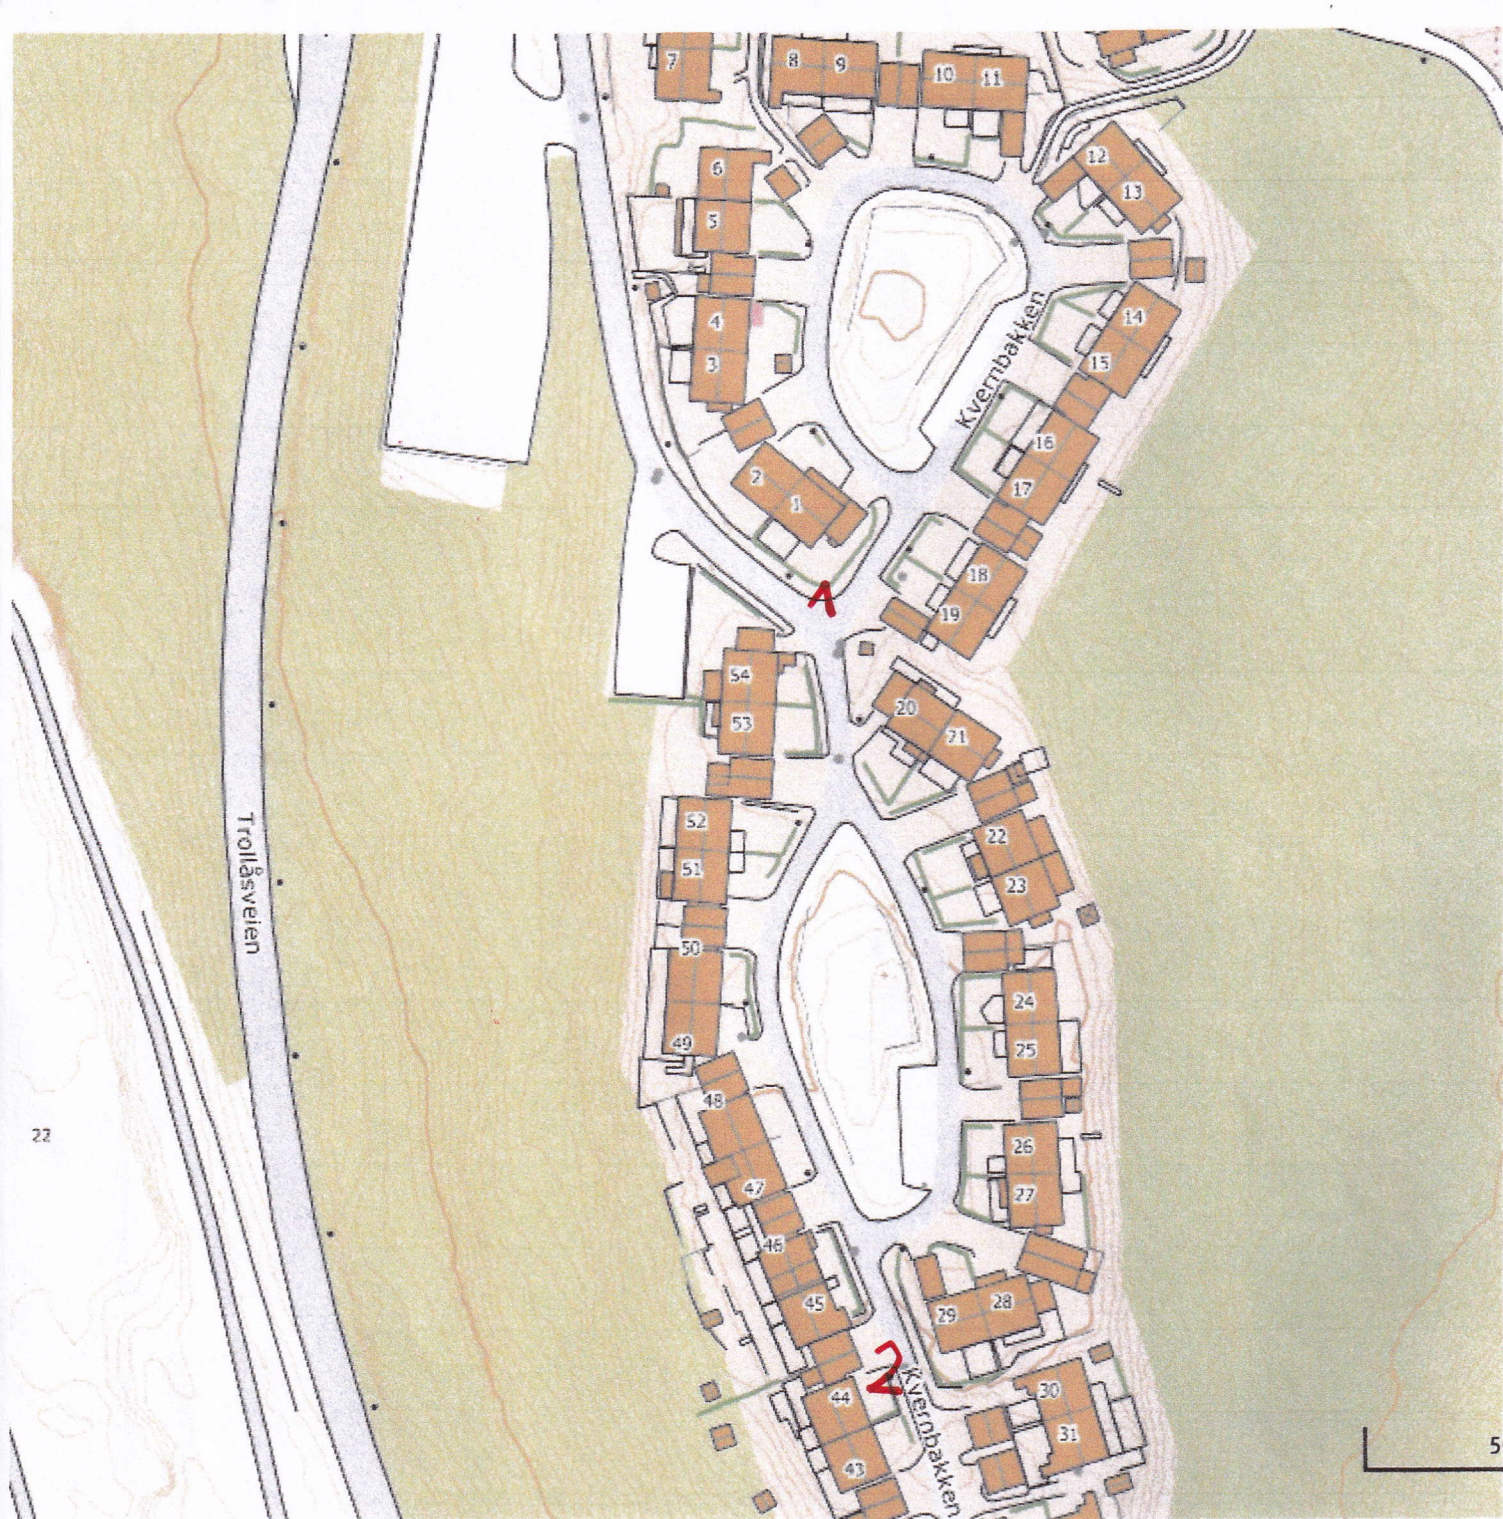
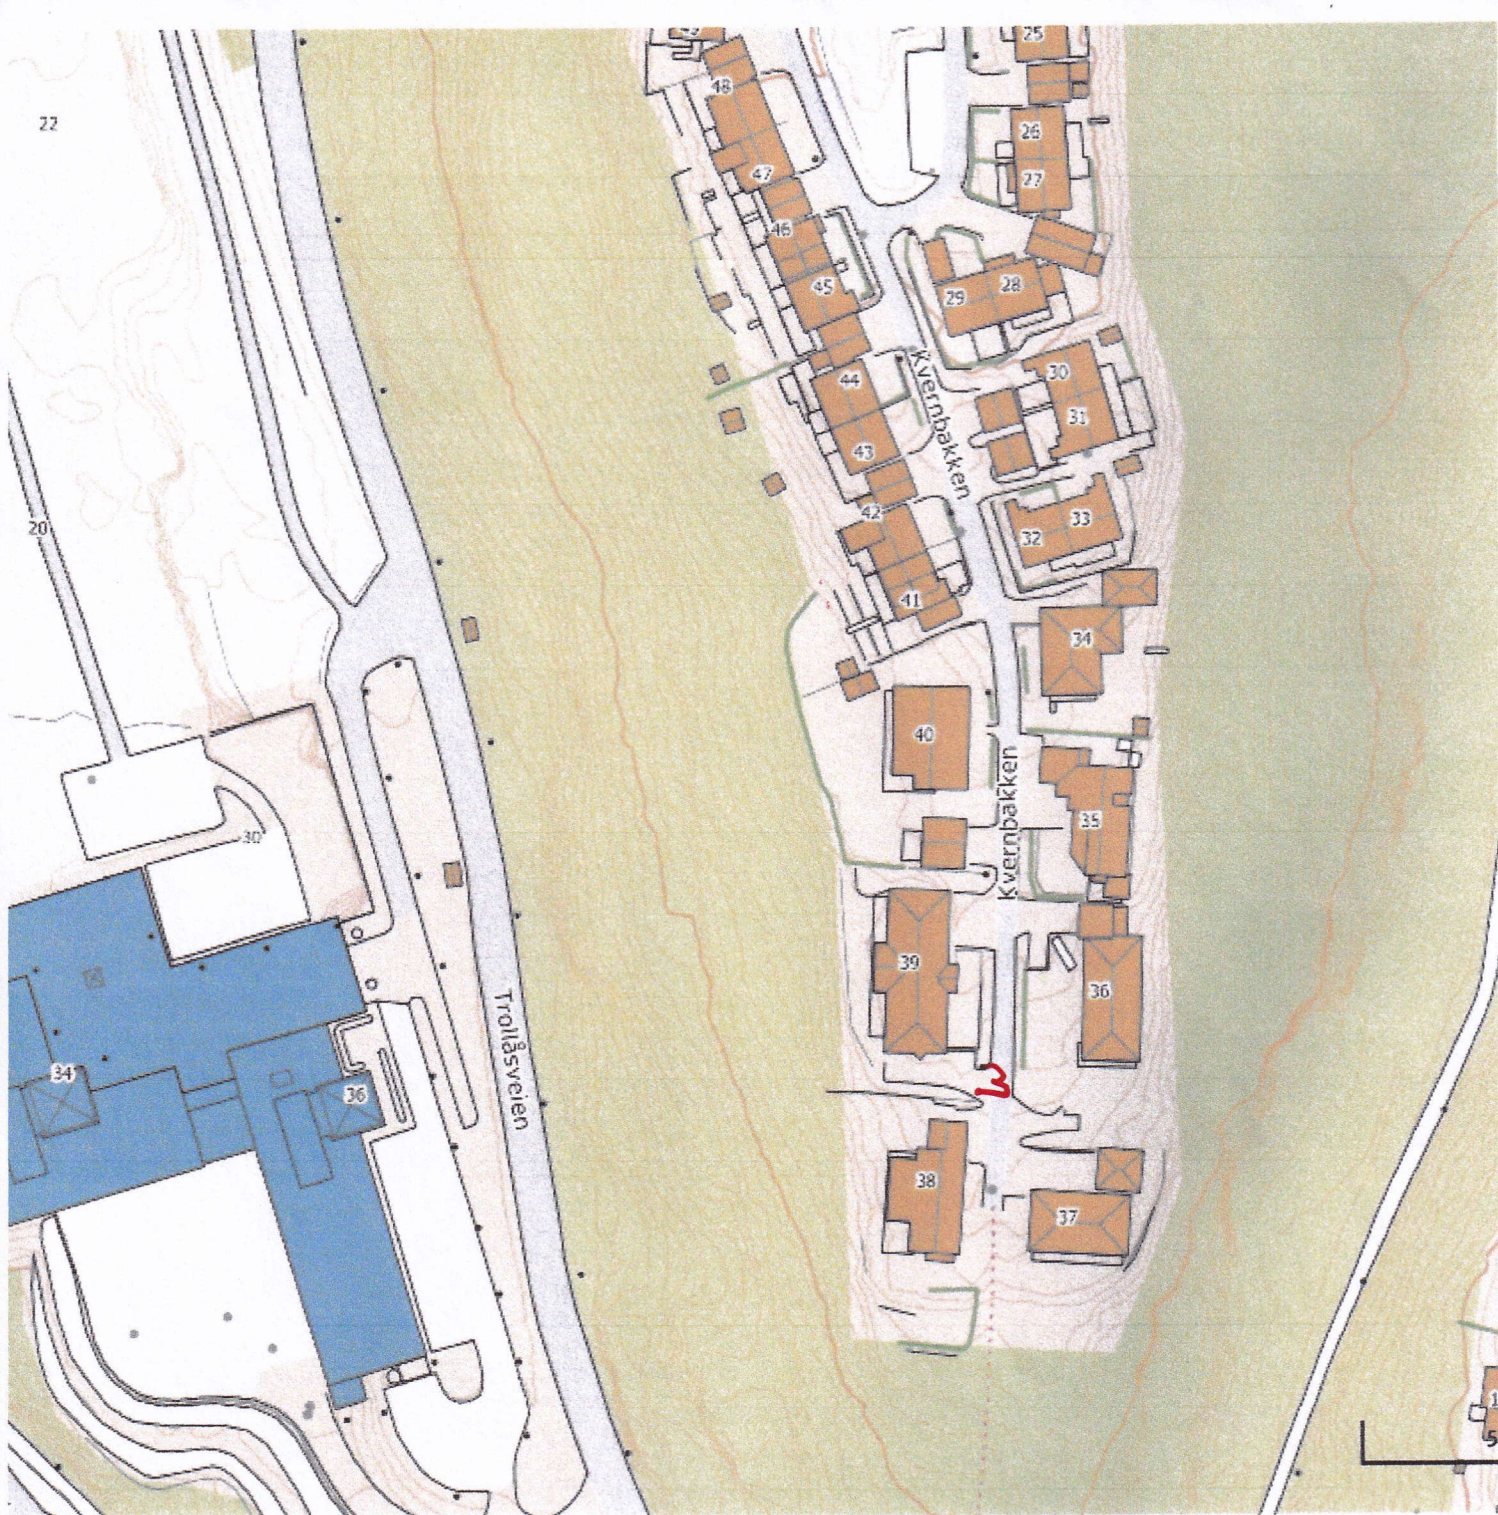
D. Kvernbakken (2 egne kart)

- Sted merket 1: skadet asfaltkant i svingen utenfor nr. 1
- Sted merket 2: hull i veien ved siden av kumløkk utenfor nr. 44
- Sted merket 3: 6 hull i veibanen like før snuplassen ved nr. 39 og 40
